LES GALERIES DU QUAI SAINT-ANTOINE

Petite histoire des galeries

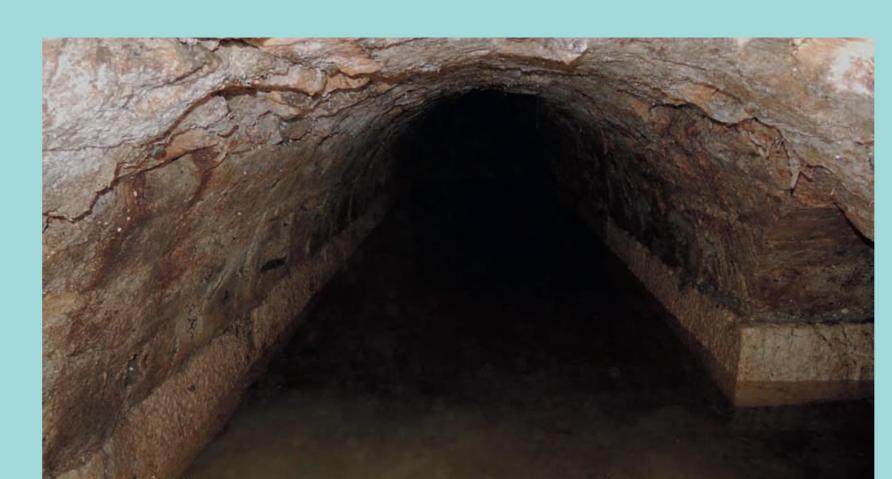
Galerie voûtée du quai. Les piédroits sont en calcaire de Villebois, matériau utilisé dès le xvIIII^e siècle à Lyon. À droite, on aperçoit le départ d'un des bras perpendiculaires à la galerie principale.

La galerie la plus ancienne correspond à la maçonnerie mise au jour en août 2014. Voûtée en pierres dorées, elle s'étend de la place d'Albon à la rue Grenette. Sa construction serait associée à celle du quai Villeroy (partie nord du quai Saint-Antoine) entre 1713 et 1719. La récupération des eaux et autres matières était assurée par une série de bras perpendiculaires. Le tout était directement déversé dans la Saône. Après la grande inondation de 1840, le quai est rehaussé et élargi.
